CATÀLEG DE PROTECCIÓ D'EDIFICIS I ELEMENTS D'INTERÈS HISTÒRIC,  
 ARQUITECTÒNIC I PAISATGÍSTIC DEL TERME MUNICIPAL DE LLUBÍ

01 J  
 JACIMENTS ARQUEOLÒGICS

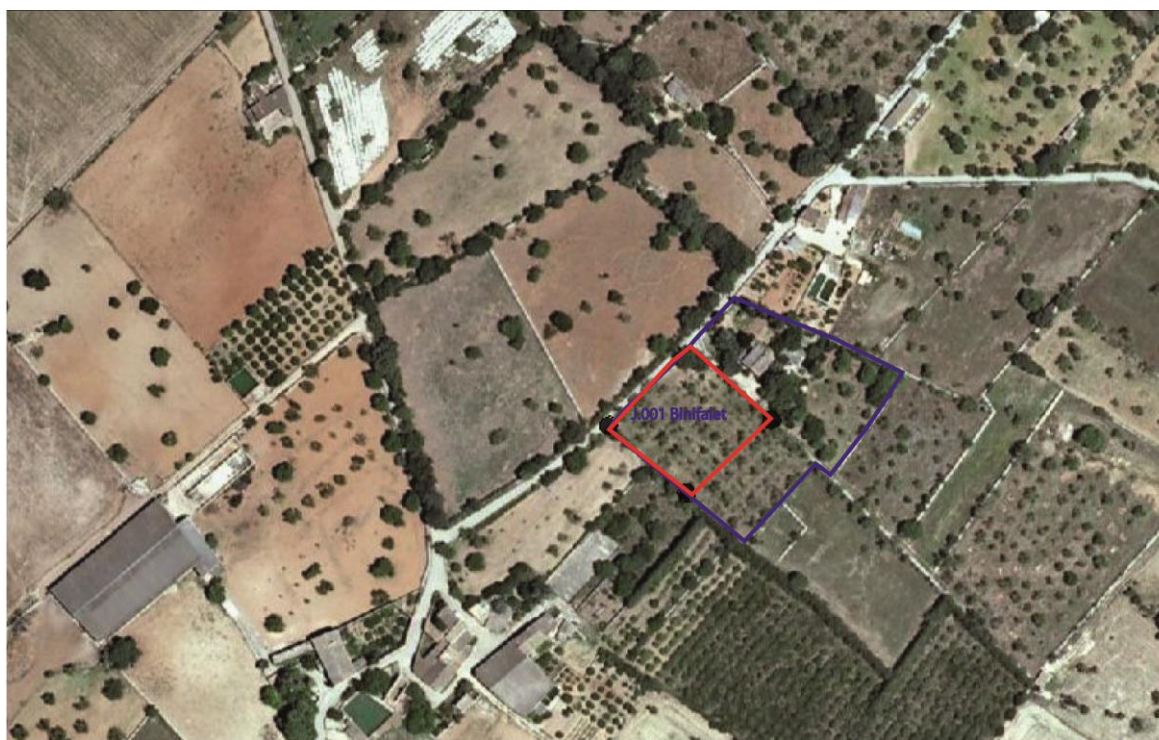
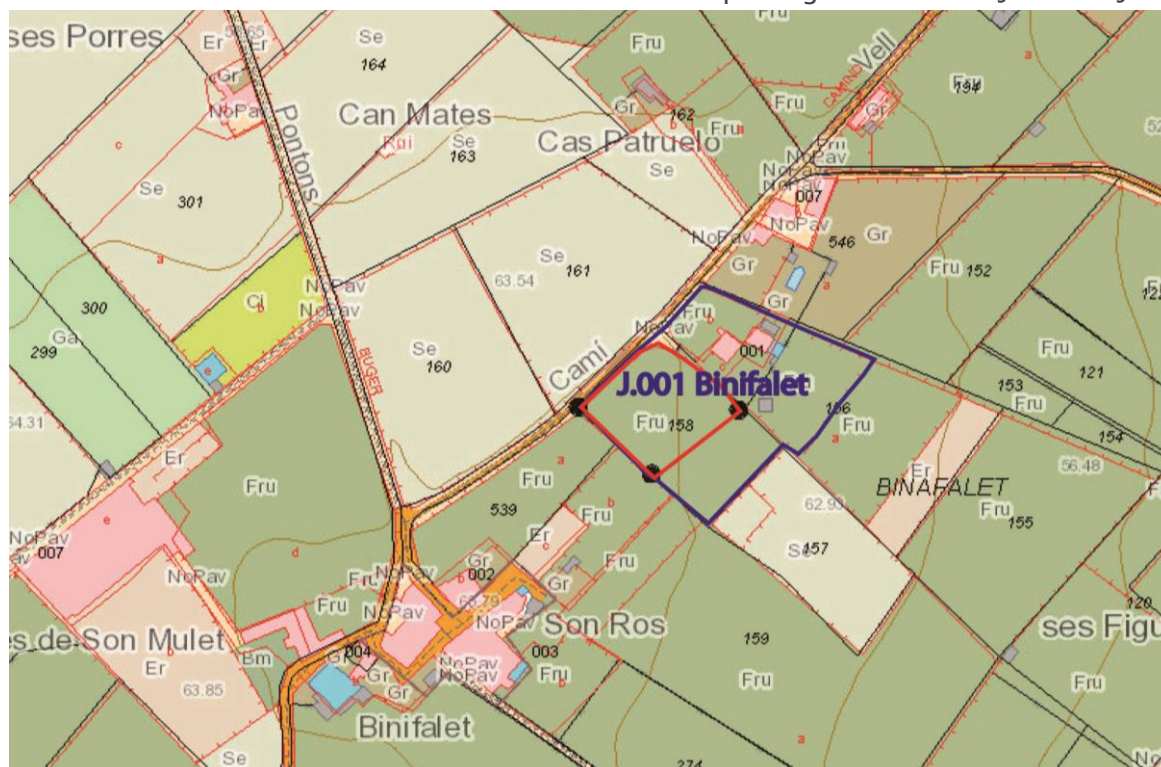
Foto aèria amb delimitació en vermell i zona control arqueològic en blau del Jaciment J.001 Binifalet.

Mapa topogràfic cadastral amb delimitació en vermell i zona control arqueològic en blau del Jaciment J.001 Binifalet.

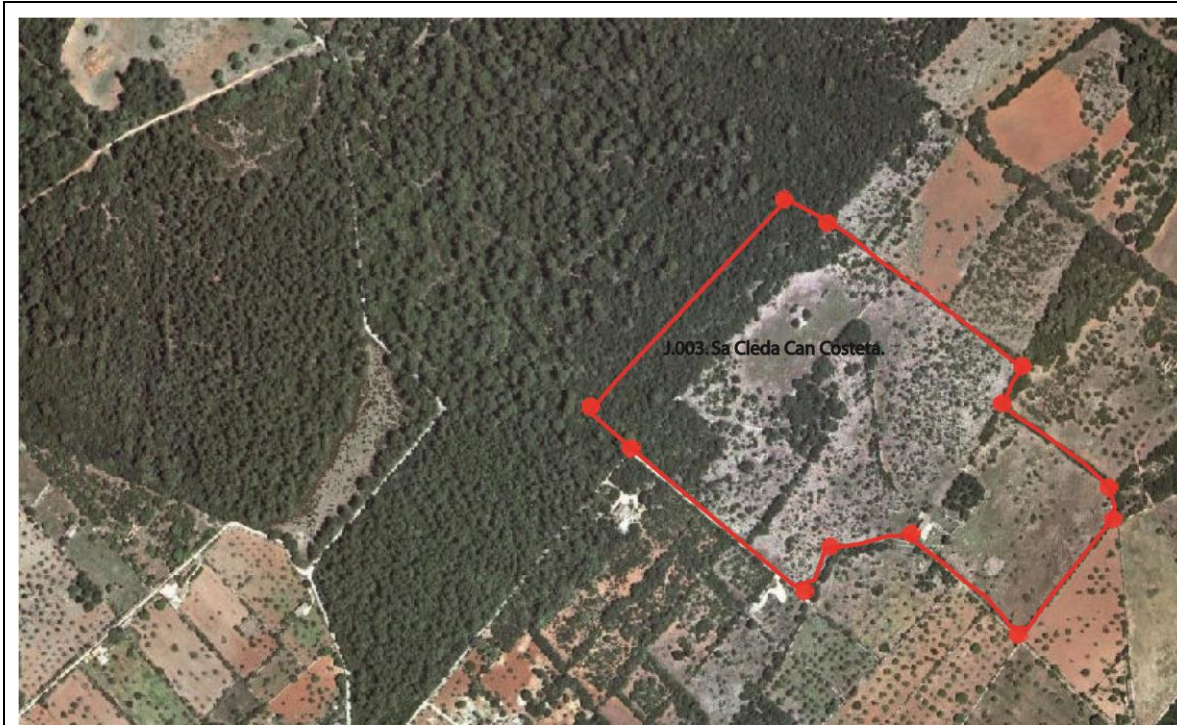
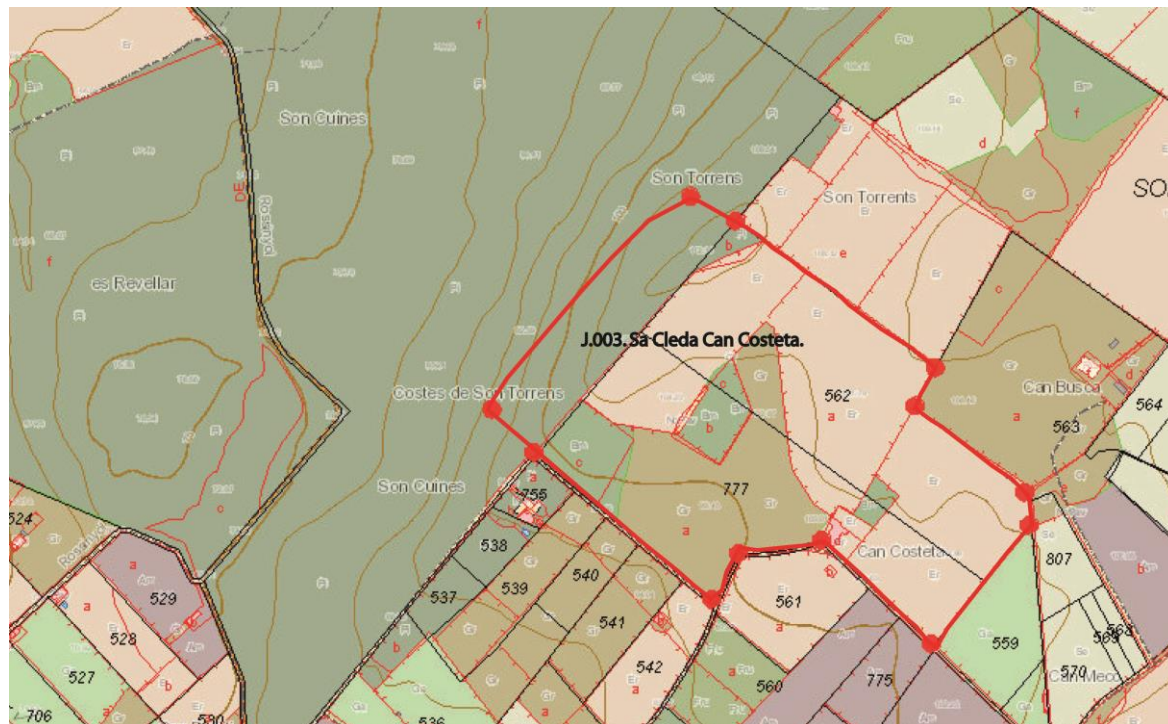
Foto aèria amb delimitació en vermell del Jaciment J.003 Sa Cleda Can Costeta.

Mapa topogràfic cadastral amb delimitació en vermell del Jaciment J.003 Sa Cleda can Costeta.

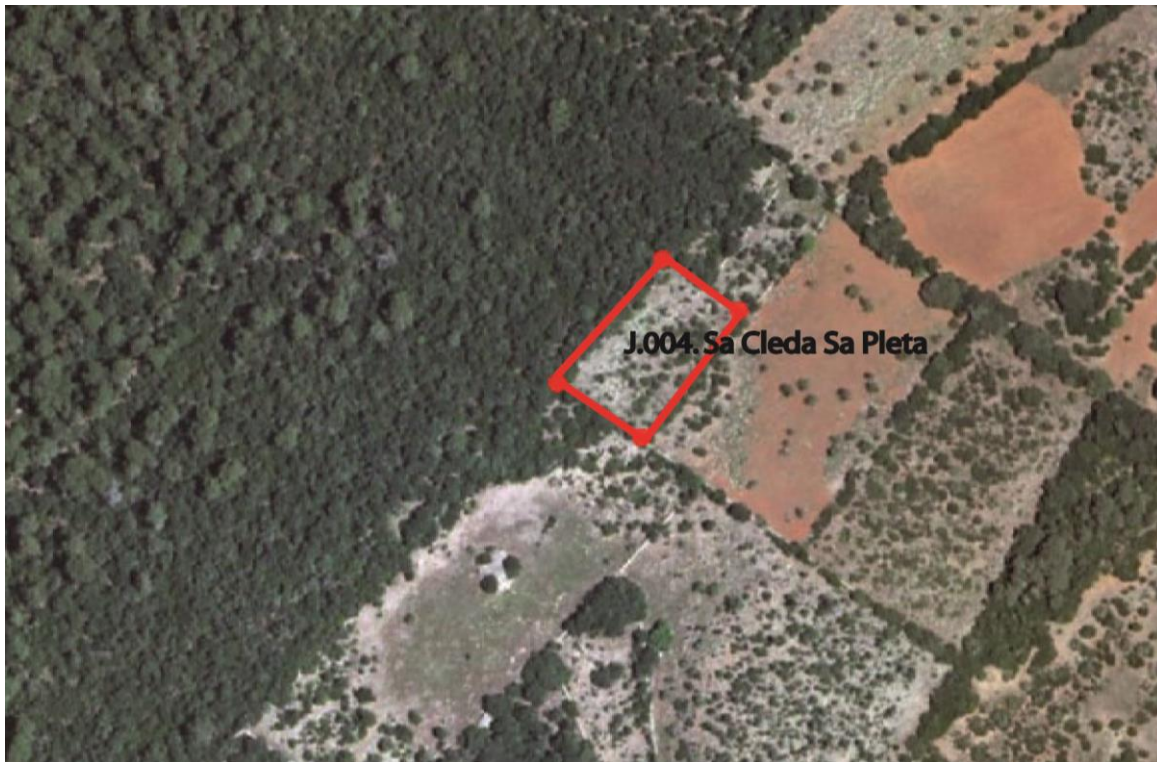
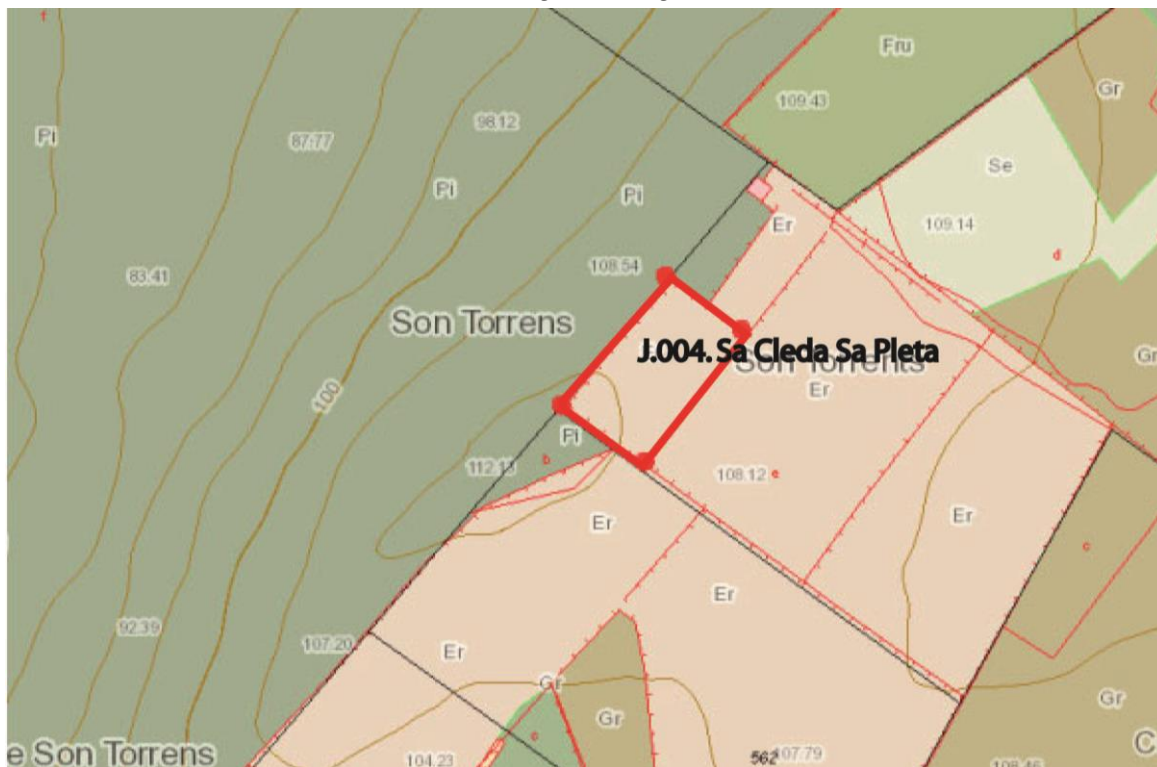
Foto aèria amb delimitació en vermell del Jaciment J.004 Sa Cleda Sa Pleta.

Mapa topogràfic cadastral amb delimitació en vermell del Jaciment J.004 Sa Cleda Sa Pleta.

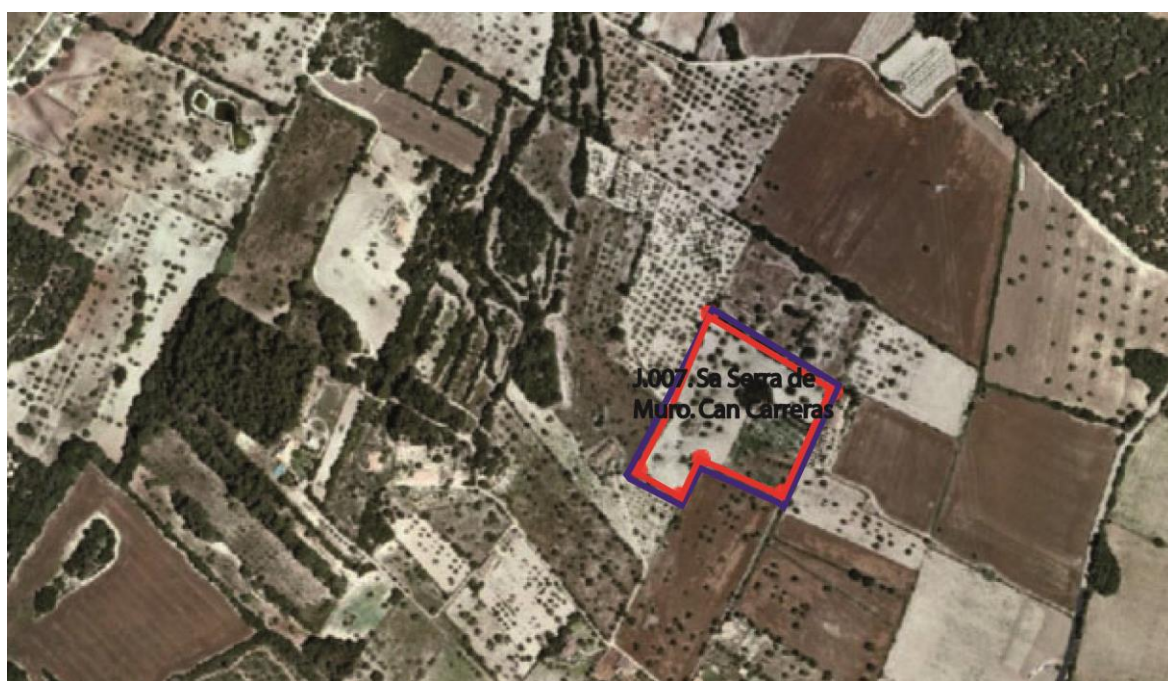
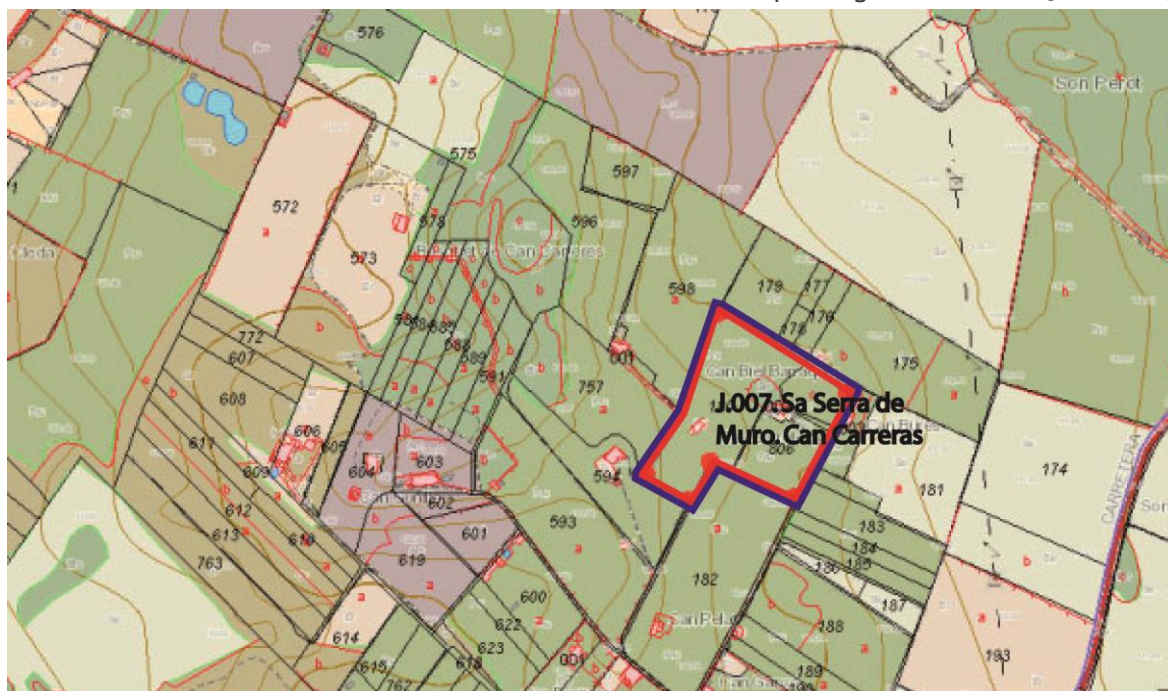
Foto aèria amb delimitació en vermell i zona de control arqueològic en blau del Jaciment J.007.

Mapa topogràfic cadastral amb delimitació en vermell i de la zona de control arqueològic del Jaciment J.007 Sa Serra de Muro Can Carreres

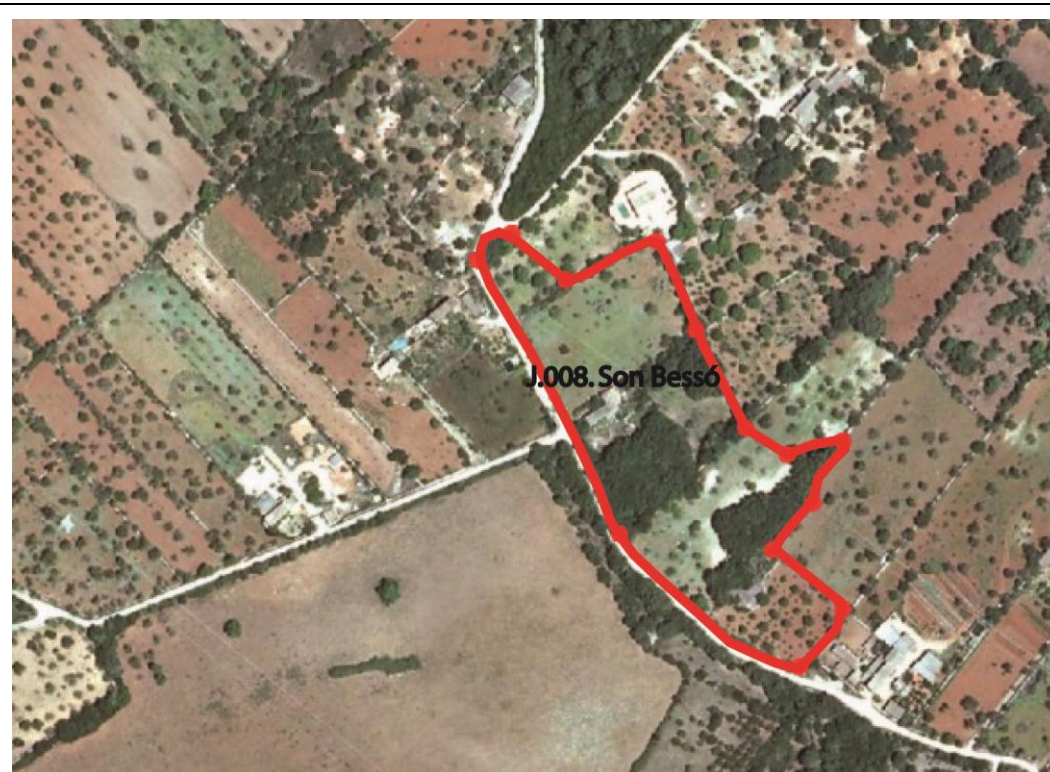
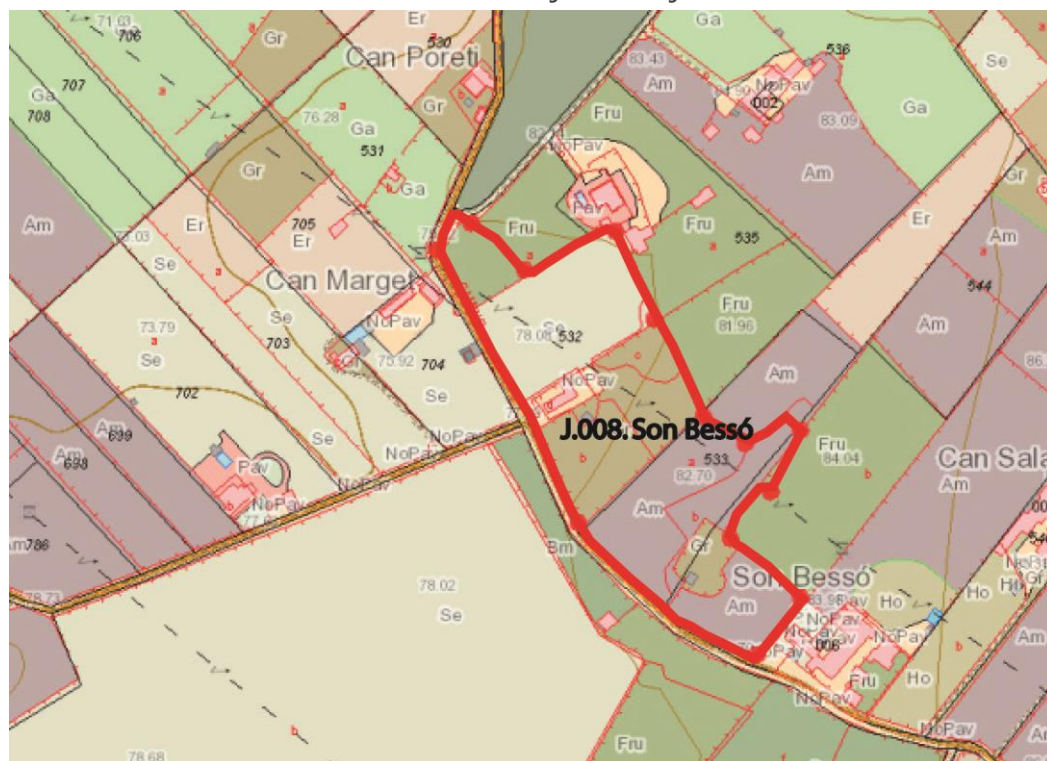
Foto aèria amb delimitació en vermell del Jaciment J.008.

Mapa topogràfic cadastral amb delimitació en vermell del Jaciment J.008 Son Bessó.

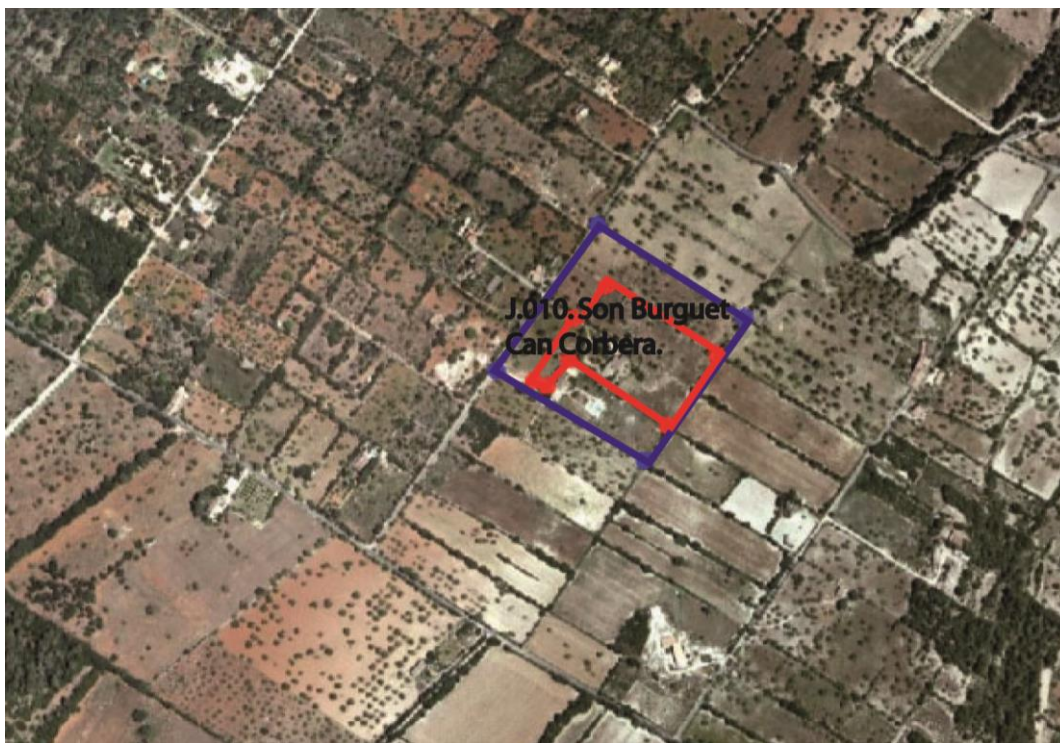
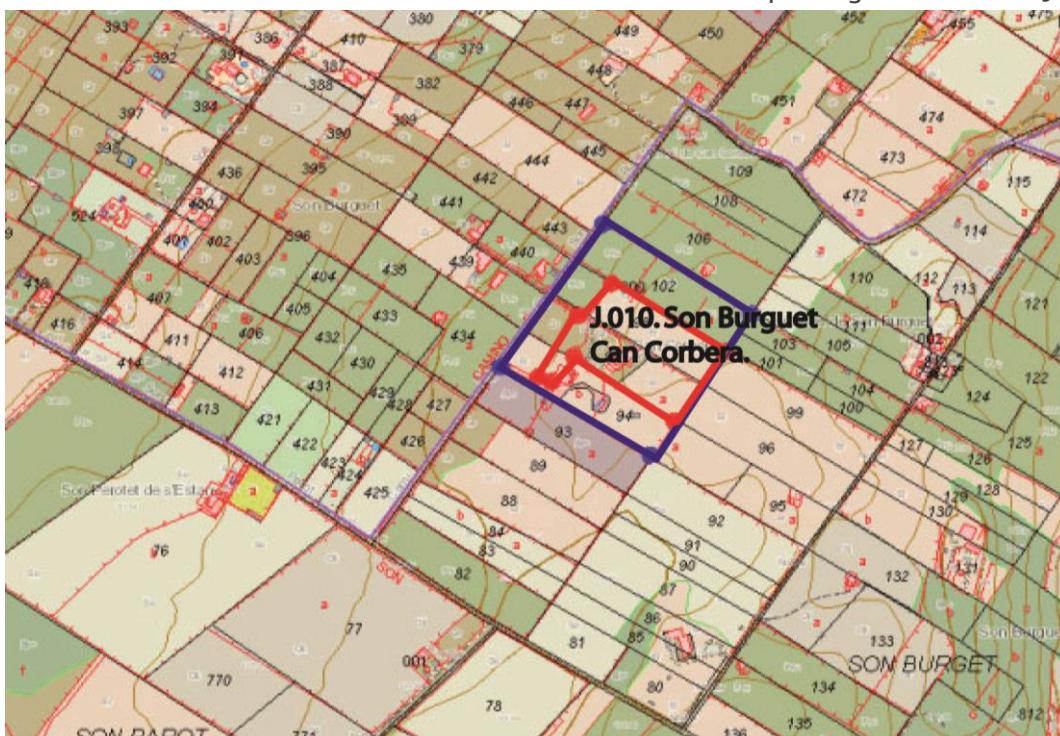
Foto aèria amb delimitació en vermell i zona de control arqueològic en blau del Jaciment J.010.

Mapa topogràfic cadastral amb delimitació en vermell i de la zona de control arqueològic en blau del Jaciment J.010 Son Burguet Can Corbera.

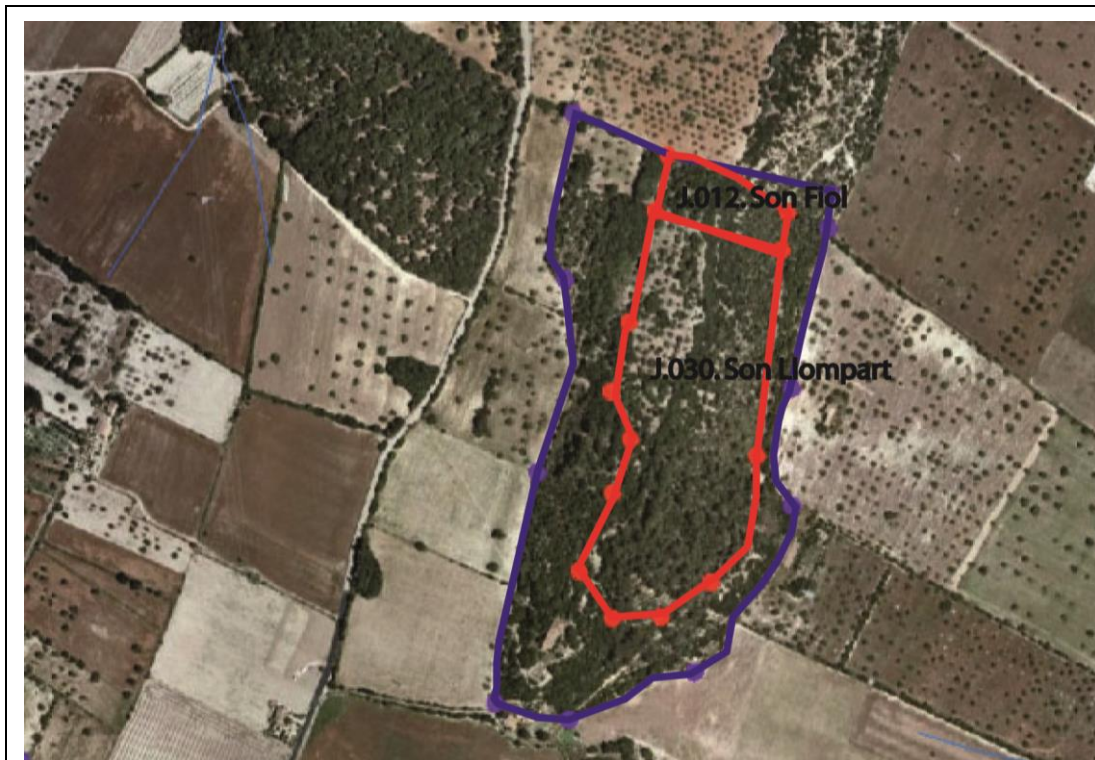
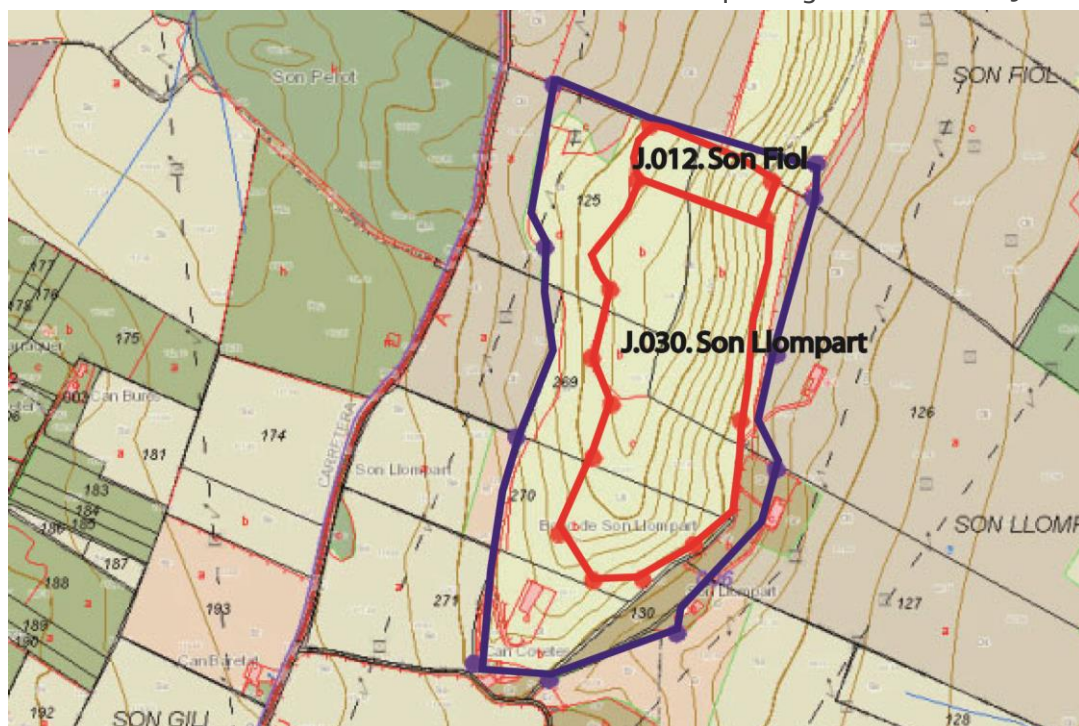
Foto aèria amb delimitació en vermell i zona control arqueològic en blau dels Jaciments J.012 i J.030.

Mapa topogràfic cadastral amb delimitació en vermell i zona control arqueològic en blau dels Jaciments J.012 Son Fiol i J.030. Son Llompart.

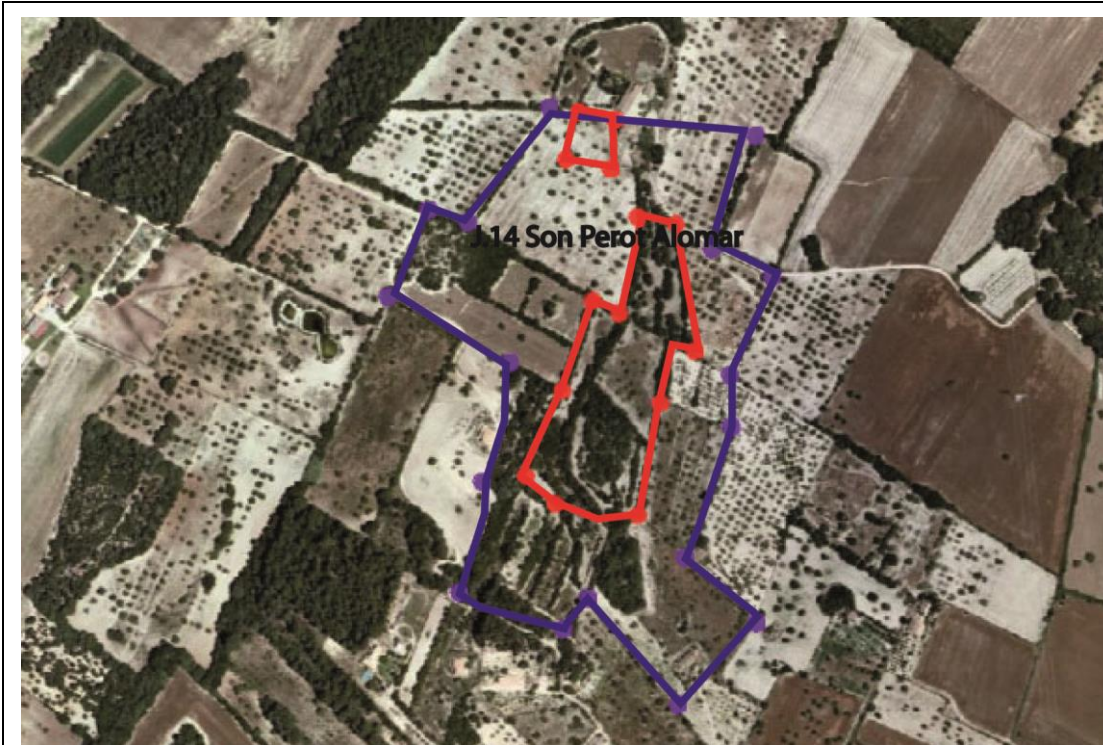
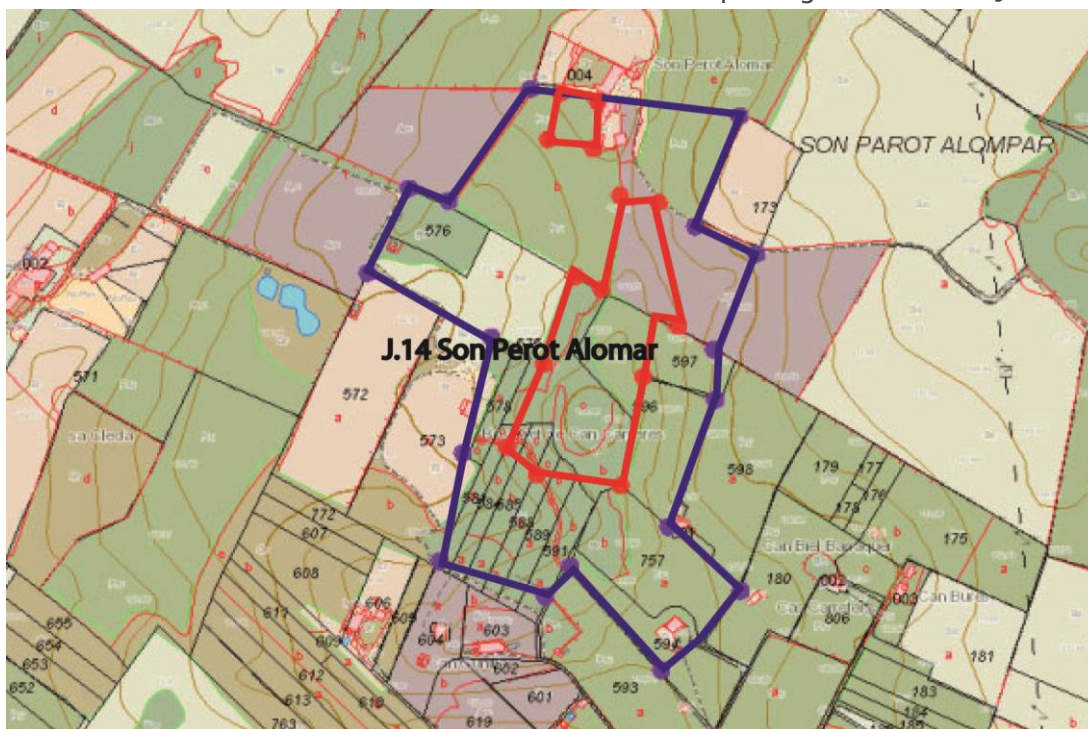
Foto aèria amb delimitació en vermell i zona control arqueològic en blau del Jaciment J.014.

Mapa topogràfic cadastral amb delimitació en vermell i zona control arqueològic en blau del Jaciment J.014 Son Perot Alomar.

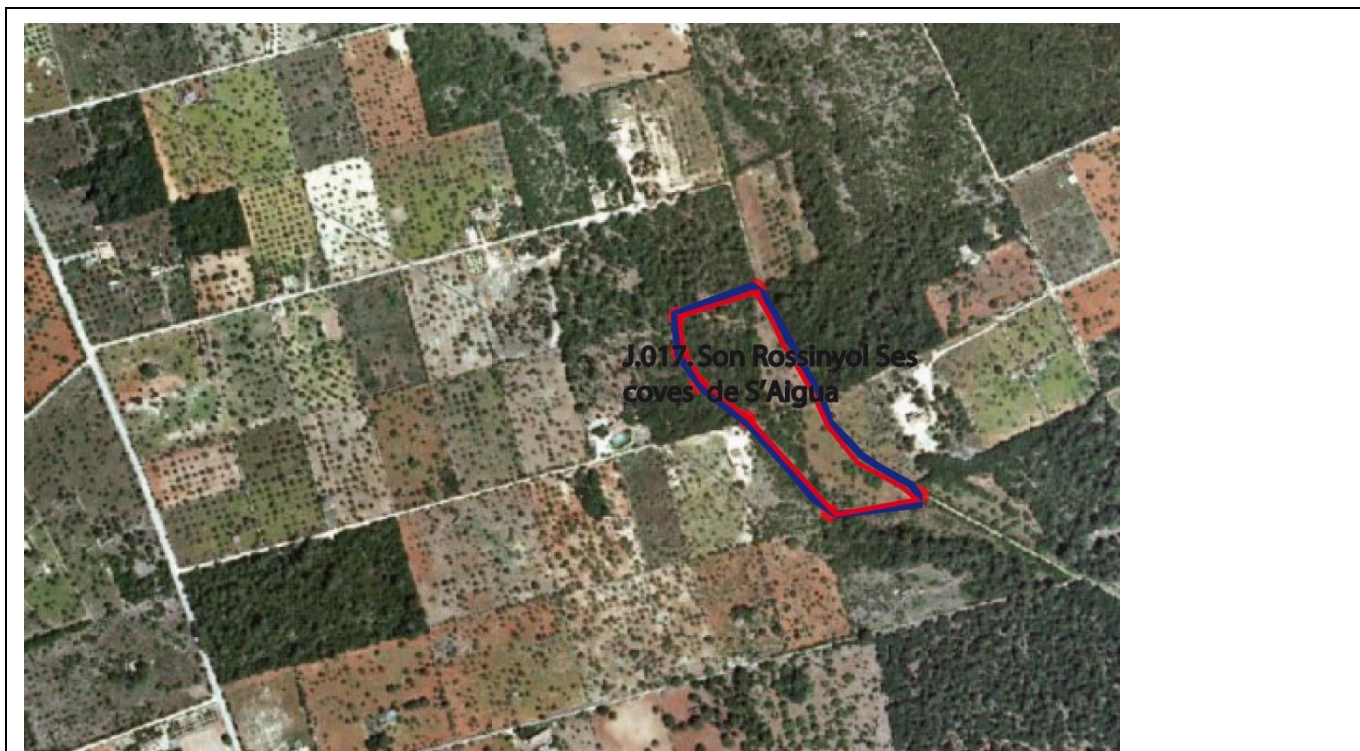
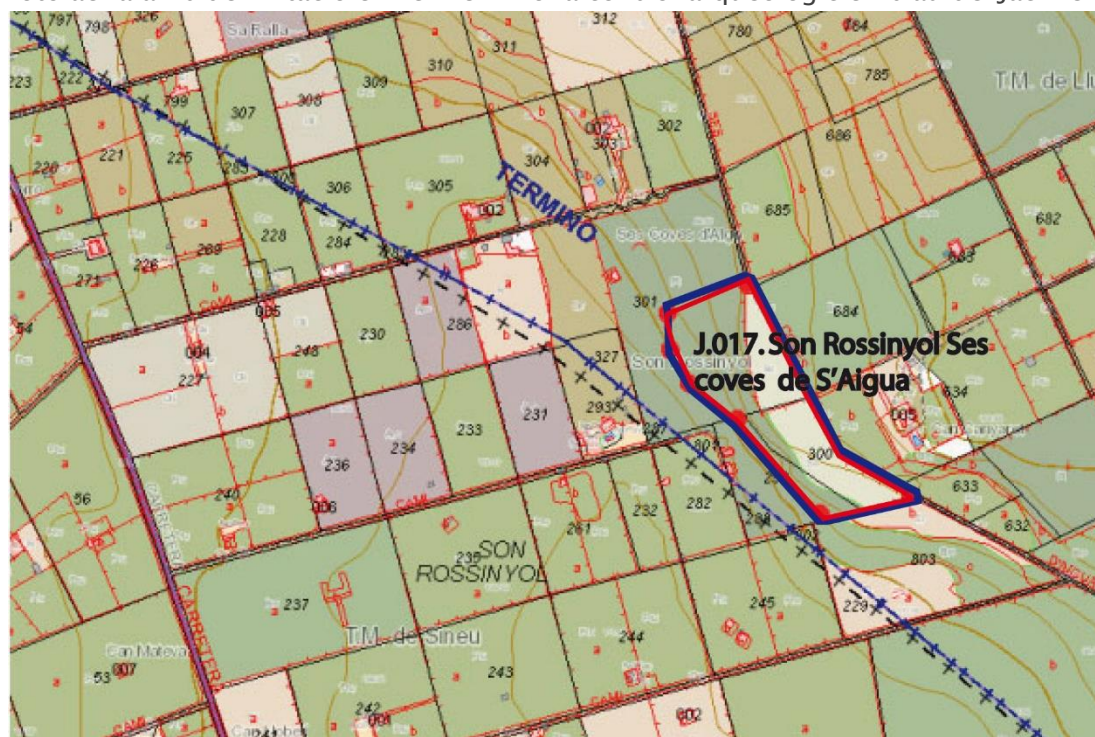
Foto aèria amb delimitació en vermell i zona control arqueològic en blau del Jaciment J.017 .

Mapa topogràfic cadastral amb delimitació en vermell i zona control arqueològic en blau del Jaciment J.017 Son Rossinyol Ses coves de s'Aigua.

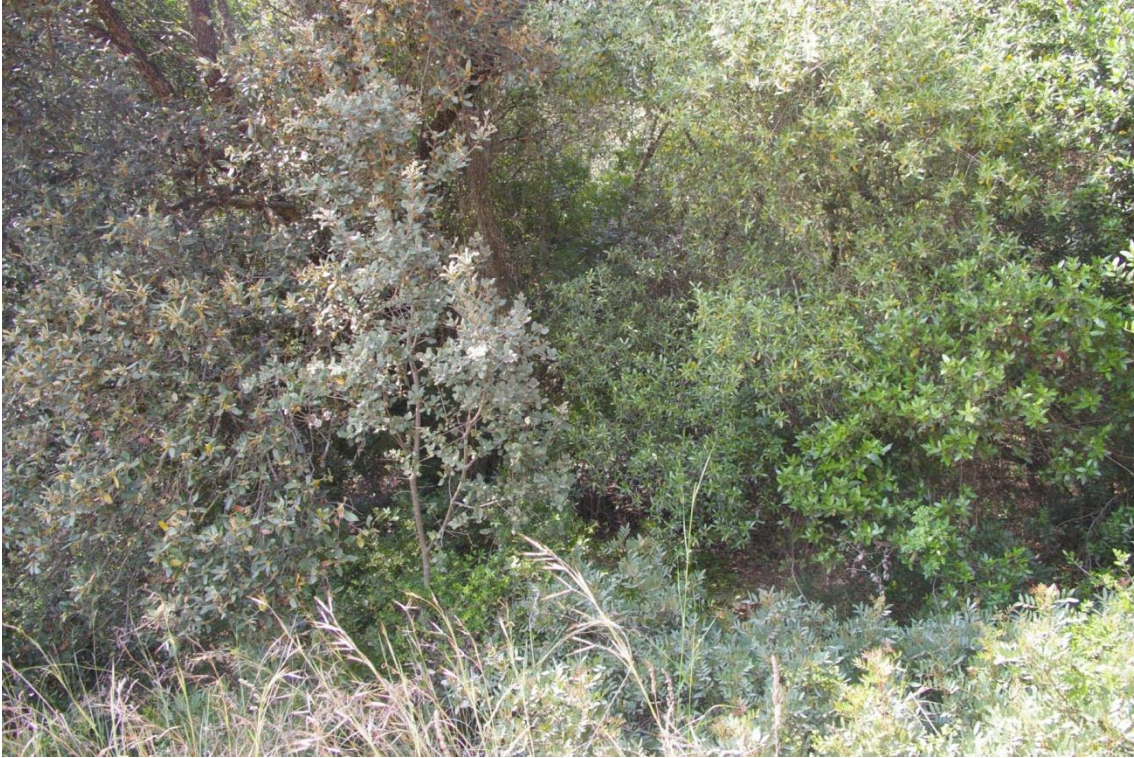
Vista general del lloc on es trobaria la cova.

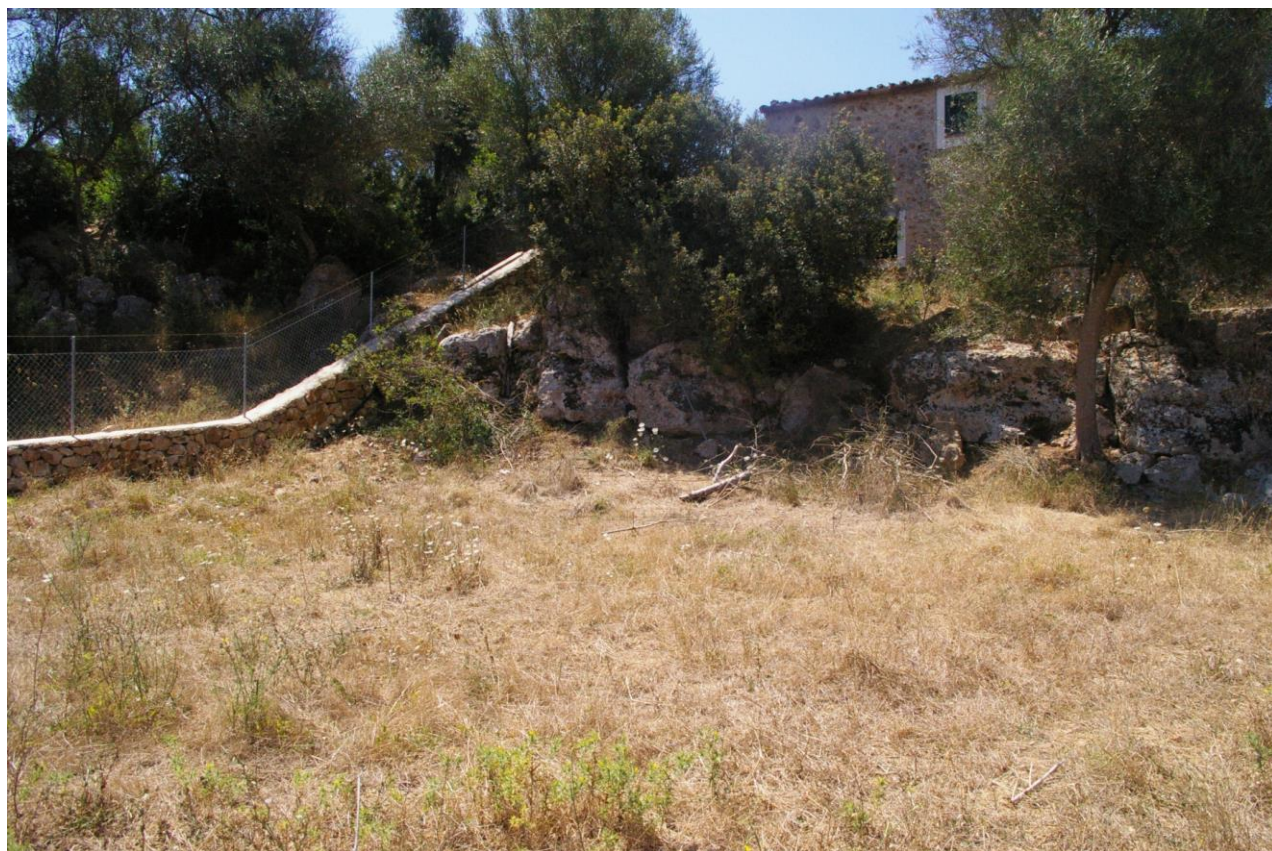
Vista general de la pedrera J.042
